Руководство по установке

Амортизаторы капота

Mitsubishi Outlander III (2012-2015);

Артикул: UMIOUT021

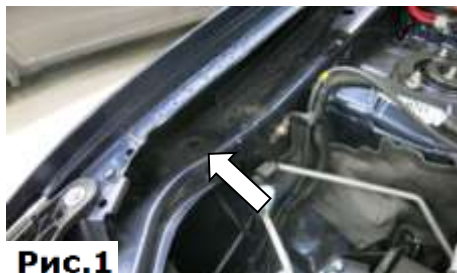
Рис.1

1. Снять наклейки на крыльях. Штатное отверстие для установки кронштейна крыла отмечено стрелкой, (Рис.1).

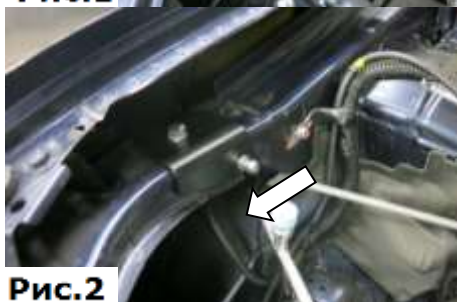
Рис.2

2. Установить кронштейн крыла. Кронштейн фиксируется болтом М8х20 с шайбой 8 сверху и шайбой 8 ув. и гайкой М8 снизу. Плотнo прижать кронштейн к кузову, сдвинуть до упора к фаре. Затянуть болт торцевой головкой №13 с усилием 23 Нм, (Рис.2).

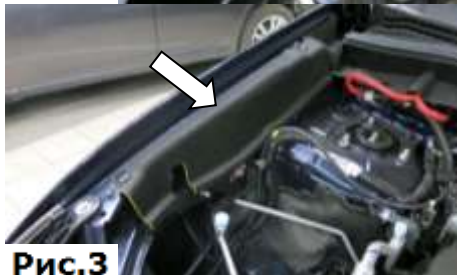
Рис.3

3. Установить накладку крыла на штатное место, (Рис.3).

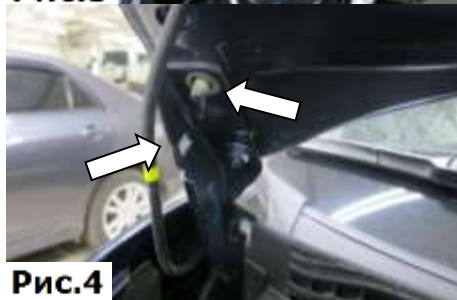
Рис.4

4. Открутить верхнюю гайку крепления капота и демонтировать фиксатор трубки стеклоомывателя, (Рис.4).

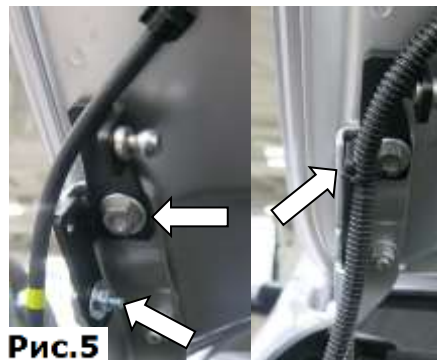
Рис.5

5. Установить кронштейн капота. Кронштейн фиксируется гайкой М8 спец. с шайбой 10. Также закрепить кронштейн к петле капота болтом М6х16 с двумя шайбами 6 и гайкой М6. Прижать кронштейн к боковой стенке петли и сдвинуть до упора вниз (к лобовому стеклу). Затянуть болт М6х16 торцевой головкой №10 с усилием 9 Нм. Затянуть гайку М8 спец. торцевой головкой №13 с усилием 23 Нм.

Трубку стеклоомывателя усадить в гофру и закрепить пластиковым хомутом к кронштейну, (Рис.5).

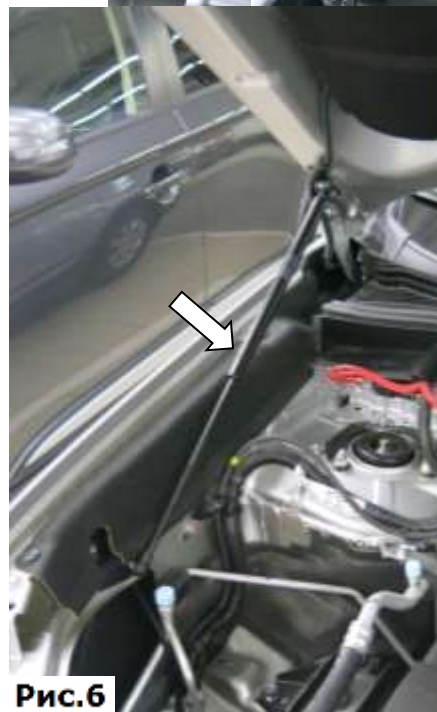
Рис.6

8. Убрать штатный упор. Защелкнуть фитинги амортизаторов на шарниры. Амортизаторы устанавливаются штоком к крылу (Рис.6).
